Models LD - Defender

Title Defender dall'AM 07 in poi, disco della frizione

Symptom 506000 Guasti alla frizione

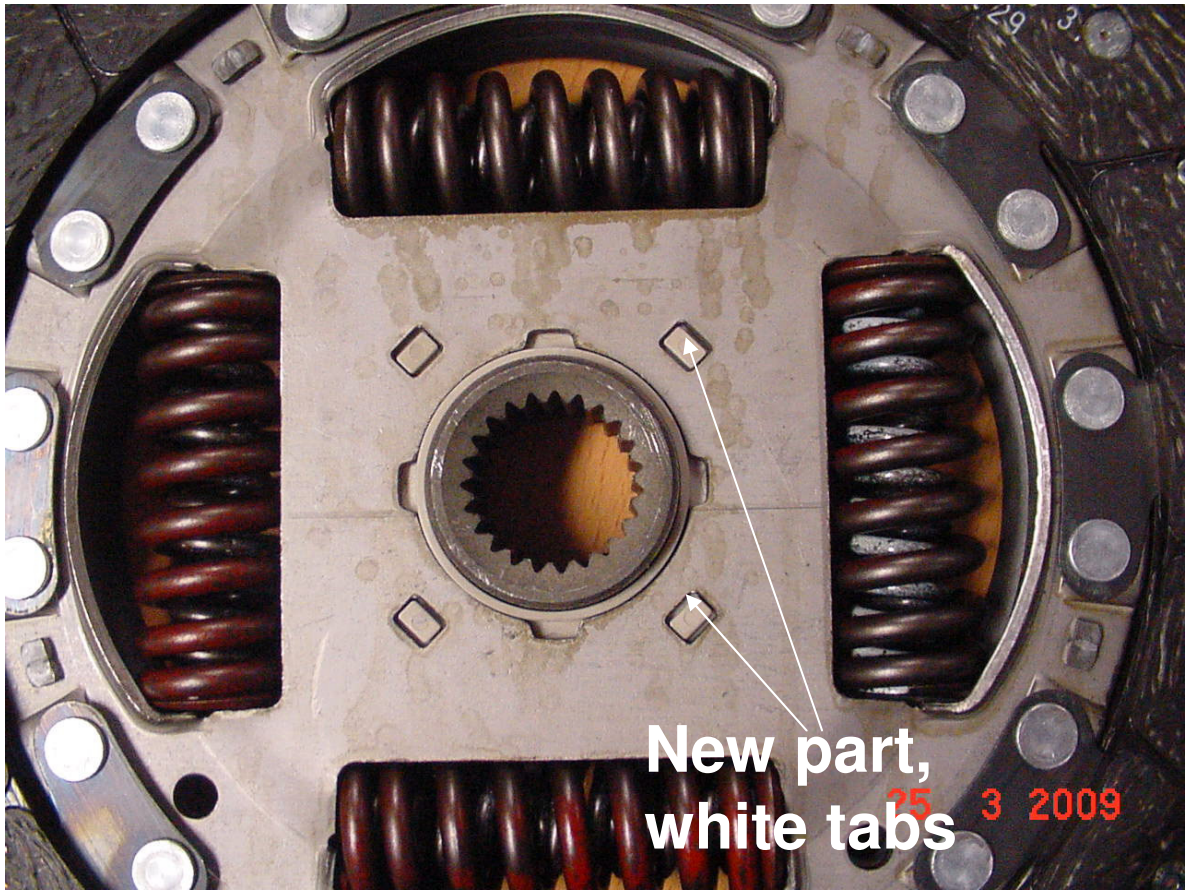
New part,  
white tabs

**Azione:**Si prega di esaminare la foto allegata al presente EPQR, che mostra in che modo si possa identificare il disco frizione modificato e, dove necessario, montare il complessivo frizione LR012199 modificato.

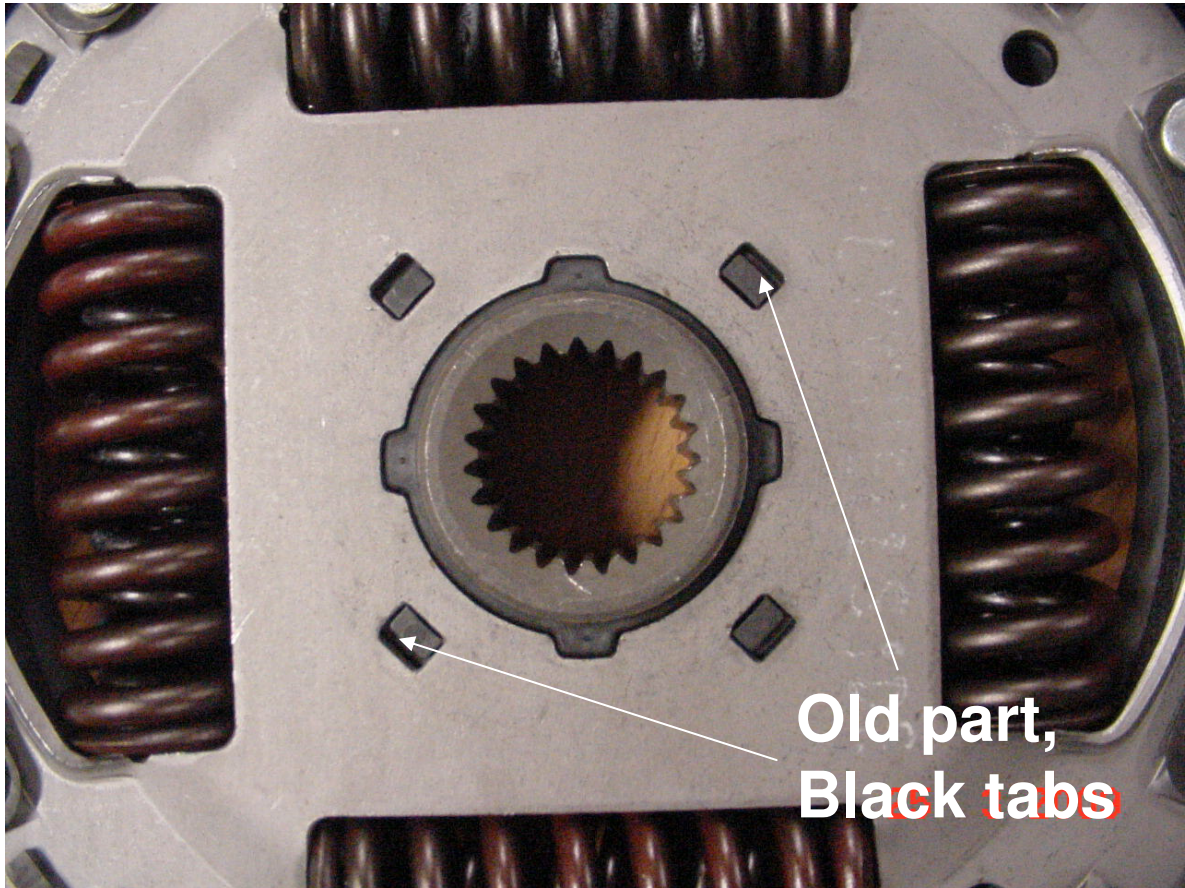
Old part,  
Black tabs
